ОСНОВНЫЕ ПРИЧИНЫ ДЕФОРМАЦИЙ ЗДАНИЙ И СООРУЖЕНИЙ ГОРОДОВ КРИОЛИТОЗОНЫ

© 2011 г. И. А. Емельянова

Уральский государственный горный университет
620144, г. Екатеринбург, ул. Куйбышева, 30

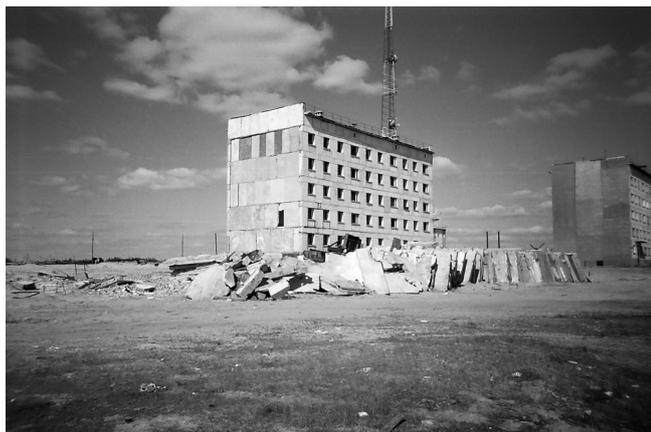
Анализ проведенной работы показал, что из общего количества обследованных зданий более 60% в той или иной степени деформированы, часть из них в настоящий момент ликвидируется (рис. 1).

Рис. 1. Демонтаж зданий (г. Надым, ул. Таежная, 7, 9)

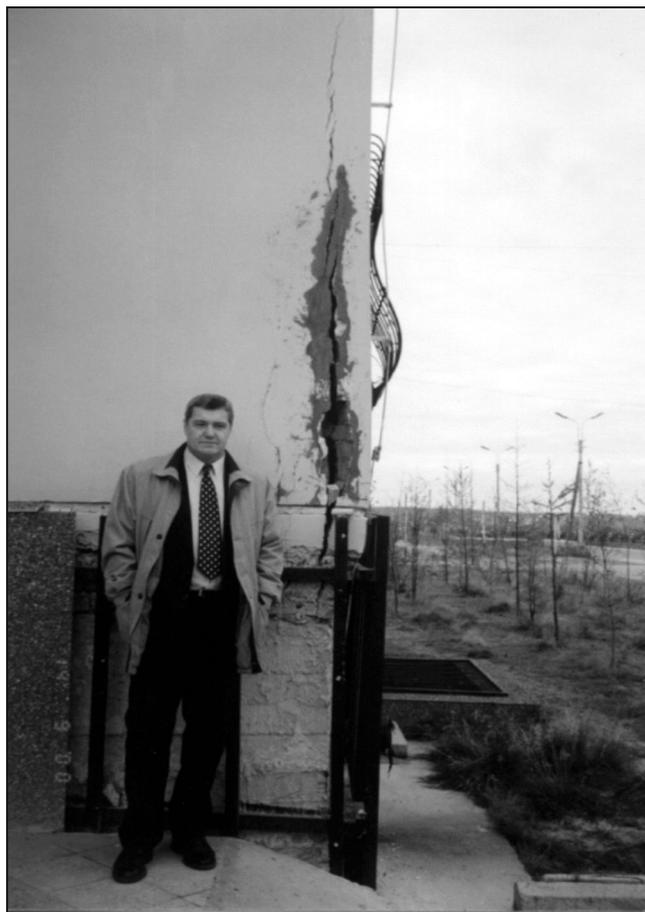
В результате детальных наблюдений (мониторинг) установлены основные причины, приводящие к деформациям и разрушениям зданий. Предлагаем рассмотреть характер этих причин на примере жилого 9-ти этажного кирпичного здания с техническим этажом и подвалом. В период с 1997 по 2000 гг. на фасадах в стенах здания образовались многочисленные трещины с раскрытием от волосных до нескольких миллиметров; в уровне первого-второго этажа кирпичная кладка стены фасада, выходящего на Бульвар Стрижова, имеет вертикальную трещину высотой до 4.0 м с раскрытием до 8 см; отмечается расслоение кладки в глубину в направлении вдоль стены на протяжении около 4.0 м. В парапетах несущих стен обнаружены сквозные трещины с раскрытием от 1.0 до 3.0 мм; наблюдается образова-

ние трещин в фундаментных блоках; отмечены просадки полов подвала на величину до 100 мм (в тепловом узле и некоторых других помещениях), сопровождающиеся растрескиванием цементной стяжки.

Инструментальные измерения показали, что здание получило крен в направлении перекрестка бульвара Стрижова и ул. Зверева (рис. 2). Отклонение от вертикали на уровне парапета крыши изменяется от 54 мм до 124 мм. Отмечается смещение плит перекрытий относительно стен-перегородок квартир. В коридорах 6–9 этажей и на лестничных площадках в зоне развития трещин в перекрытиях отмечается отрыв силикатной плитки от пола. Ряд гипсовых маяков, оборудованных на трещинах между плитами перекрытий и на несущих стенах в январе-марте 2001 г., к началу мая был прорван, что свидетельствует о продолжающемся развитии деформаций [4].

Рис. 2. Субвертикальные трещины на фасадах здания, крен здания (г. Надым, Бульвар Стрижова, 1). Фото А.Б. Осокина.

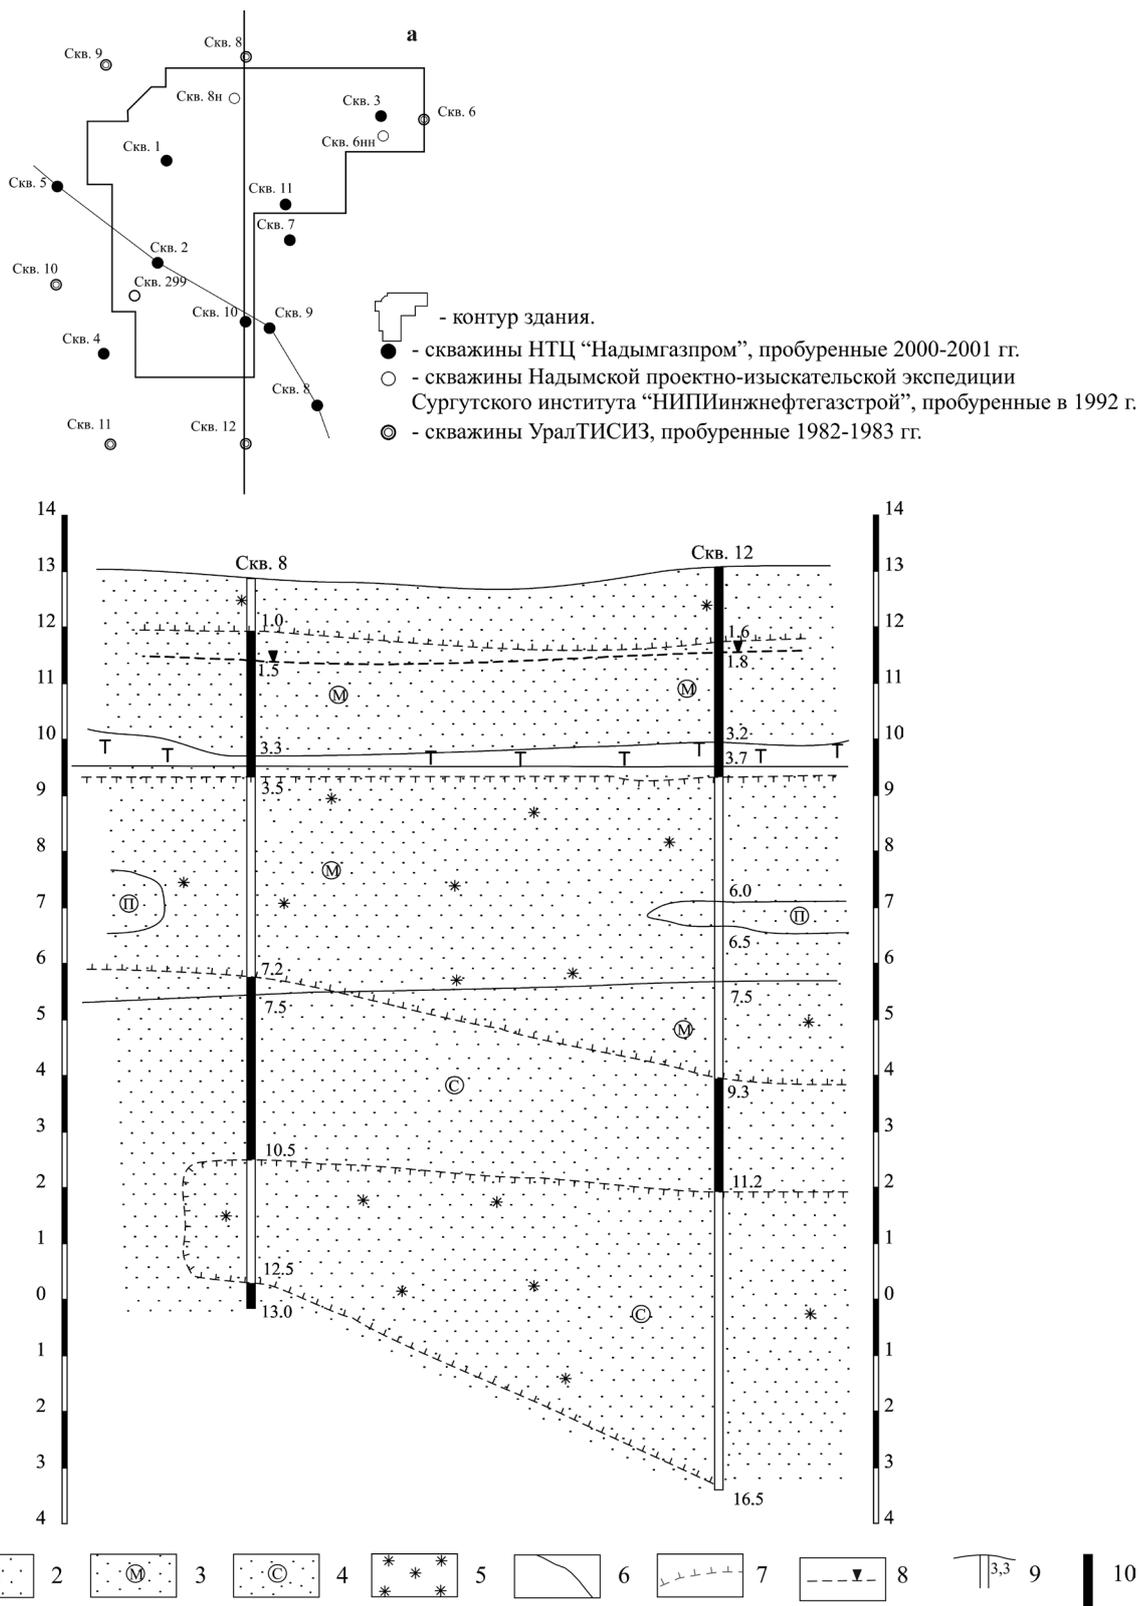
На момент строительства здания было установлено, что грунтовое основание отличается неоднородностью литологического состава пород до глубины 9.5 м, наличием прослоев торфа мощностью от 0.2 до 1.2 м, разным криогенным строением пород при суммарной мощности ММП на разных участках здания перед началом строительства от 8.0 до 10.0 м, что характеризует условия строительства, как неблагоприятные (рис. 3). Однако строительство здания провели по II принципу – на ленточном фундаменте. Таким образом, было установлено, что причинами деформаций здания являются не предусмотренные проектами изменения мерзлотно-геологических условий и свойств грунтов оснований сооружений.

Рис. 3. План здания (а) и меридиональный инженерно-геологический разрез (б) участка (г. Надым, бульвар Стрижова, 1).

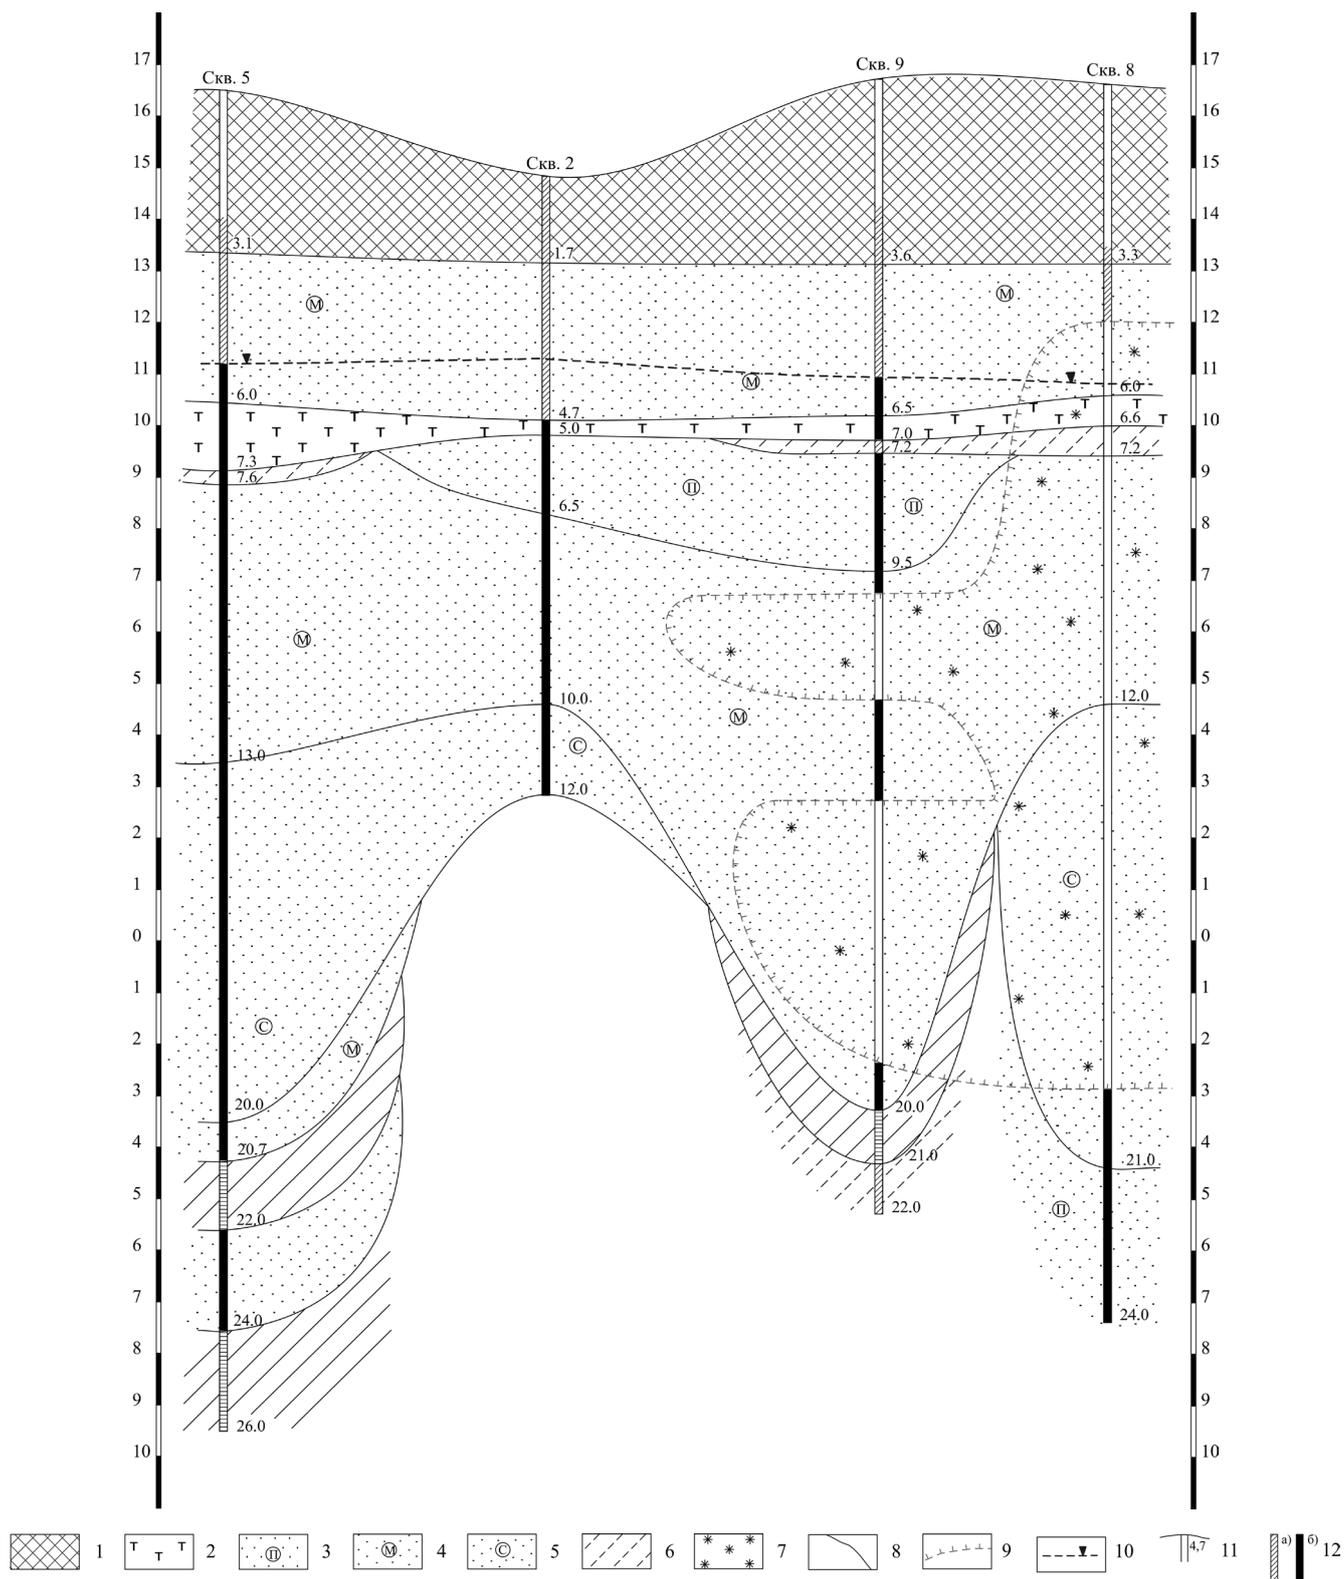
Выполненные инженерно-геологические изыскания в 2000–2001 гг. на период 3-х летнего существования здания показали, что в разрезе установлено уплотнение торфа; неоднородность развития толщ ММП, за годы эксплуатации здания оттаял весь верхний горизонт ММП (рис. 4). При этом отмечалось значительное количество “перелетков”, температура ММП изменилась и в настоящее время составляет от –0.1 до –0.2°C, до глубины 21.0 м [3].

Рис. 4. Инженерно-геологический разрез участка, изображенного на рис. 3, выполненный в СЗ-ЮВ направлении НТЦ “Надымгазпром” в 2000–2001 гг.
